〔原 著〕 二段活性汚泥法し尿処理（低希釈法）施設における
機械設備の故障事例について

Case studies of trouble found on mechanical equipment in the night soil treatment plants of the second stage activated sludge process (with low weak water)

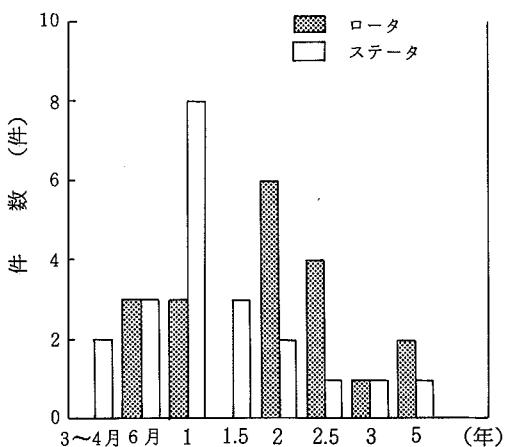
なお、ネジ式ポンプのロータおよびステータの交換頻度は、図1に示すとおり、ロータは2年が最も多く、ステータは1年が多い。これらの部品は、比較的高価であることから、延命対策として、砂の除去、耐摩耗性部品の使用等が有効と考えられる。
