調査票試験問題

石綿調査における所有者への事前ヒアリング内容

製造棟(旧館) 昭和46年竣工、RC造3階建・PH1、地下1階

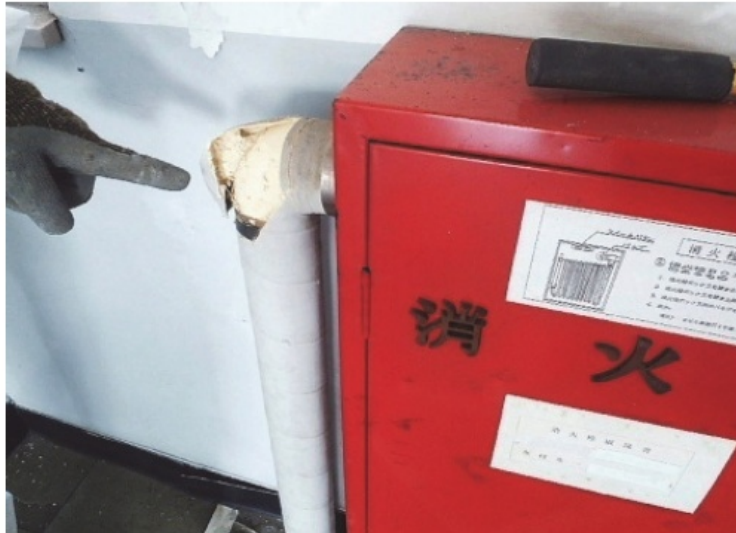
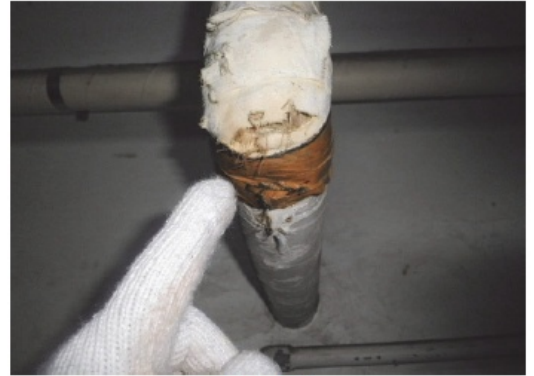
P2

製造棟(旧館) 1階廊下消火栓 配管保温材、曲がり部は水練り保温材

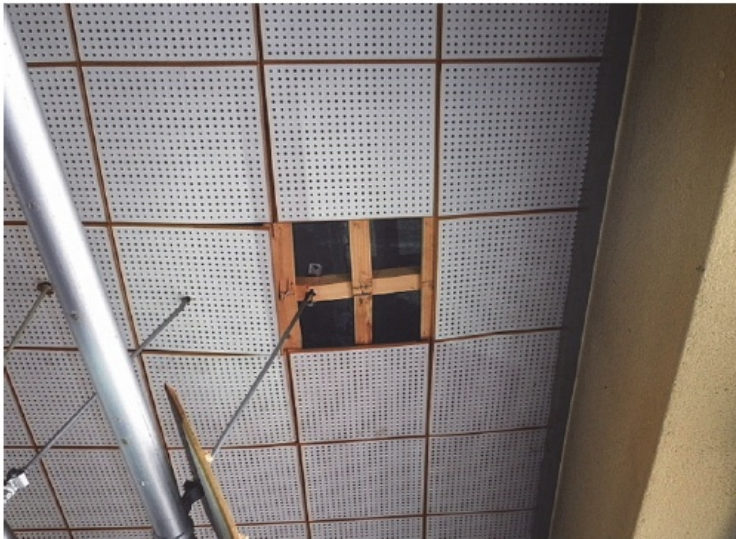
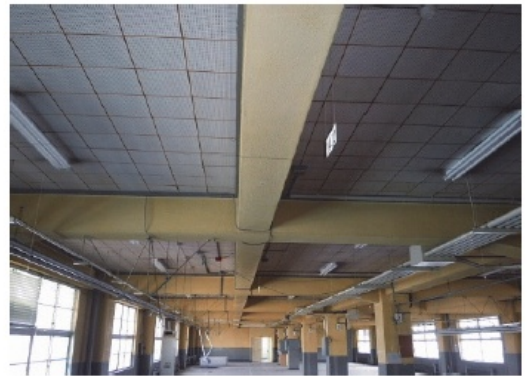
P3

製造棟(旧館) 作業場(各階共通)

天井	繊維吸音板「吸音テックス」
柱・はり・壁	モルタル金コの上EP2回塗り
床	Pタイル
備考	RCスラブ(各階共通)

写真は最上階。RC打放し、天井下地は木組み。雨漏り痕跡あり、ボードに”あぼれ”や脱落箇所がある。
