災害時の居住環境

～保健所・環境衛生監視員の視点から～

第28回 避難所の衛生対策のチェックポイント（2）

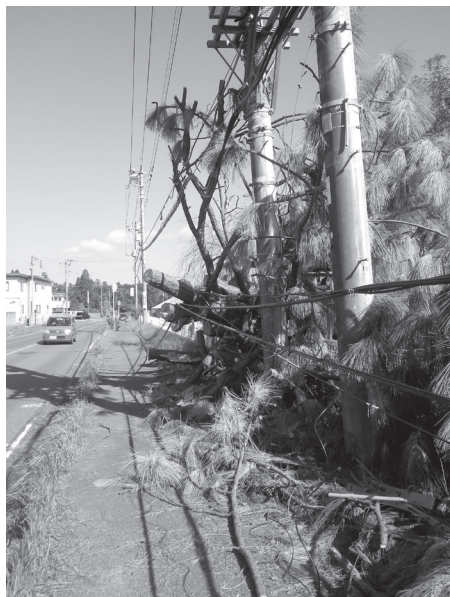
写真1 台風15号の暴風による倒木
[2019年9月、千葉県八街市]

電柱の倒壊、倒木による電線の切断などが発生して（写真1）、場所によっては電気の復旧まで1週間を超える日数を要した。非常用電源のバッテリーの電気を使い切ると、通信の中継局が使えない状態になり、スマホ、パソコンも使用できない。水道の水をポンプで送ることができなくなっ

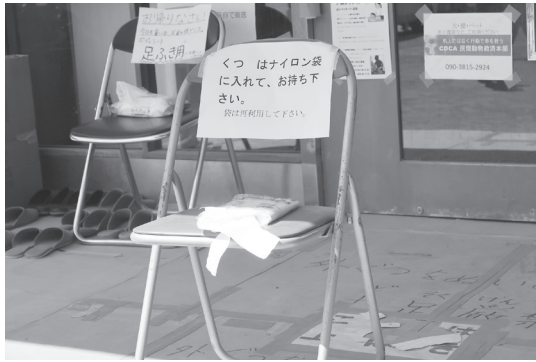
写真2 土足用の靴を入れる袋が置かれている
[2018年7月、倉敷市]

避難所運営が進んで靴箱が設置された場合でも、来客や支援関係者等の出入りがあるので、玄関付近に土足入れ用のレジ袋を置くことが大切である（写真2）。

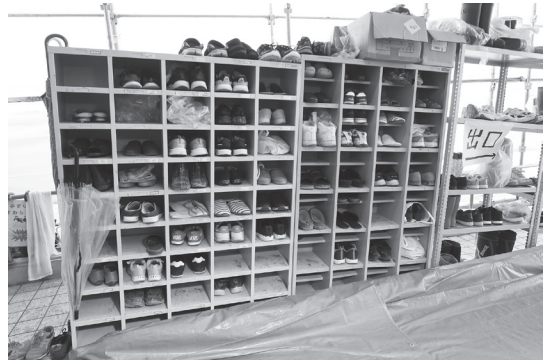
写真3 整理された避難所の靴箱
[2019年10月、長野市]

この時期に、土足を収納する靴箱を、体育館の軒下や校舎玄関付近など、雨があたらない場所を選んで、設置することが望ましい（写真3）。

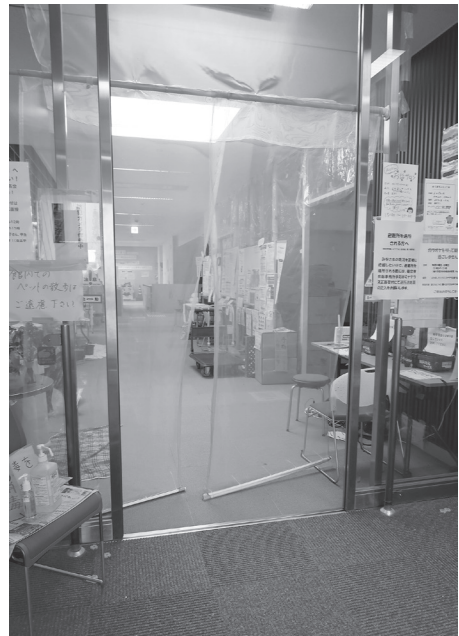
写真4 入り口の網戸カーテン
[2016年6月、益城町]

網戸カーテンは、ハエだけではなく、蚊や光を求めて夜間に侵入してくる虫などの対処に有効である（写真4）。

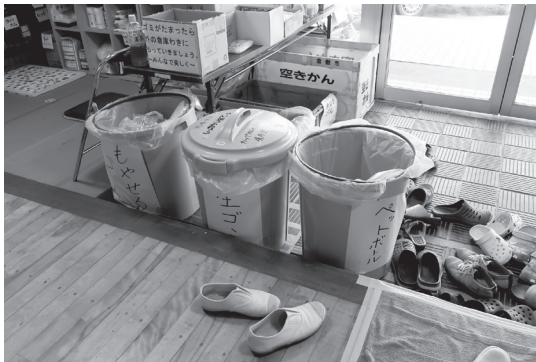
写真5 蓋つきの生ごみ容器
[2018年7月、倉敷市]

その避難所のごみの管理でよかったのは、紙・生ごみ類、ペットボトル、空き缶などが分別されていたことだ。紙・生ごみ類のごみ

箱は、蓋つきになっていて、ハエが入らないような構造になっていた(写真5)。

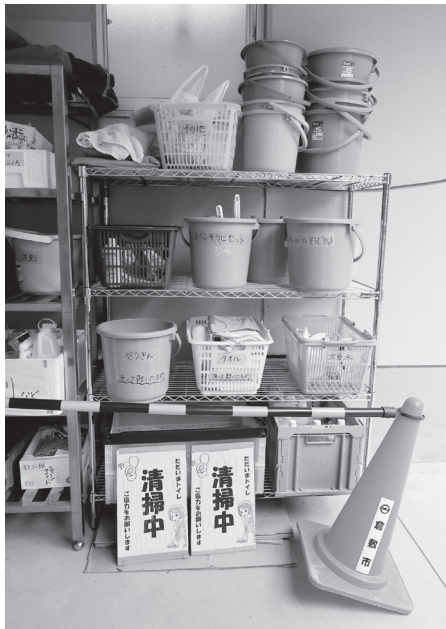
写真6 掃除用具セットが置かれている棚
[2018年9月、倉敷市]

西日本豪雨被災地の避難所の一つでは、体育館の軒下に棚をつくり、トイレ清掃用品が入るポリバケツが並んでいた。バケツ内には、消毒用の次亜塩素酸ナトリウム液もあった(写真6)。

また、棚の横には、「トイレ用」とテープに表示があるトイレ清掃用の長靴が並ぶ。掃除用の用品がポリバケツ内に収まっていたり、長靴が集約されていたりして、機能的な印象を受けた。
