# 千曲衛生施設組合における 災害時のし尿処理対策事例

きた はら しん ご  
北原 慎吾

千曲衛生施設組合 総務課長補佐

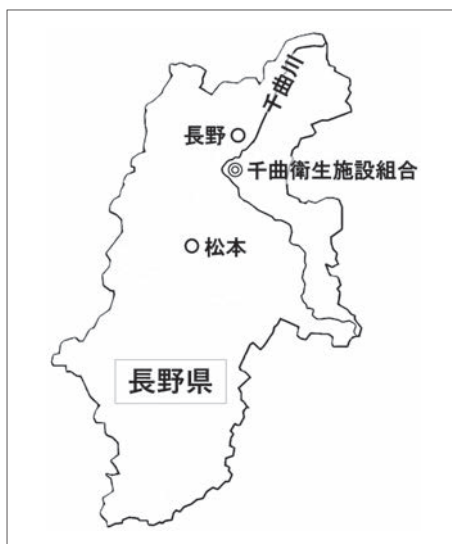
図1 千曲衛生施設組合の位置

「戸倉上山田温泉」があり、交通の便も良いことから、多くの観光客が訪れる土地でもあります。東西は山地に囲まれ、そのほぼ中央を千曲川が流れています。千曲川はその名のとおり、「千の数ほど曲がっている川」ですが、当組合は、川が大きく曲がった内側に立地しており、先ほども少し触れましたが、堤防の決壊や河川の氾濫が起きやすい場所になります（図1）。

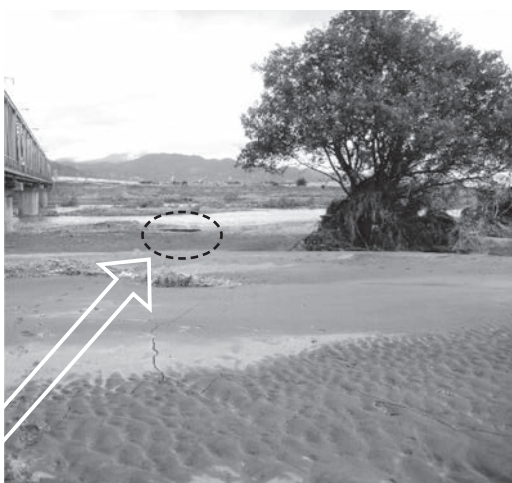
写真2 河川氾濫後  
(開渠は土砂で埋没。河川にも土砂が堆積している。点線で囲まれたところが放流配管の先端)

放流設備の構造と合わせ、当時の状況を図2に示しました。通常時、処理水は下のラインで自然流下により放流されます。第二接合井の第二放流ゲートは常時開放ですが、放流がない時は河川からの逆流を防ぐために手動で閉鎖することができます。増水時は第一放流ゲートが自動閉鎖となり、処理水は圧送ポンプにより上部のラインから第一接合井へ送られ、水位を河川より高く保つことで常に放流することができる構造となっています。また雨水の対策として、敷地内に傾斜をつけることで、敷地内の降雨はすべて処理水と同様にポンプアップされ、河川へ放流できるようになっています。台風19号では豪雨により、図2に示したとおり6.39mまで河川の水位が上昇しました。この時、放流部開渠周囲に土石流が堆積し、放流が滞っていたため、第一接合井では最高水位となる7.80mまで水面が上昇しました。今回の台風19号豪雨による河川の増水を受け、増水水位より第一接合井の

この台風19号の被害を受け、いくつかの要素が良い方向に進み当施設は被害を受けることなく運営できたと思います。まず1点目は第一接合井という構造面での対策でした。これにより、処理水や敷地内の雨水を常に処理し続けることができ、河川からの逆流を防げました。また、常に水流があることで放流先が完全に閉塞することを防いでいたように思われます。当時の放流先（写真1～4）ですが、周囲に土砂が堆積

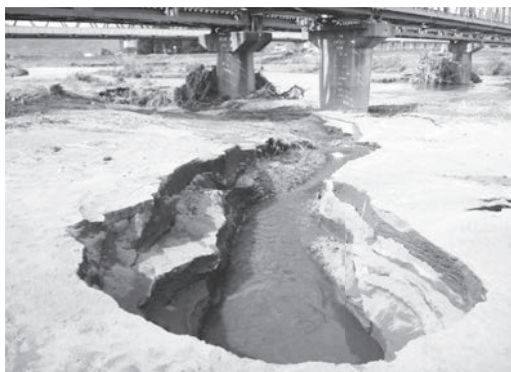
写真3 河川氾濫後（放流配管の先端から河川まで、水路が確保されていた）

するなか、放流している配管の末端から河川までの間、その水流により土砂の堆積が防がれ、水路が確保されていました。

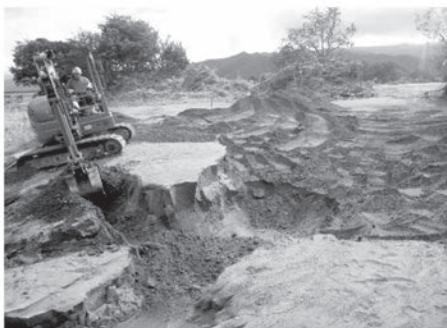
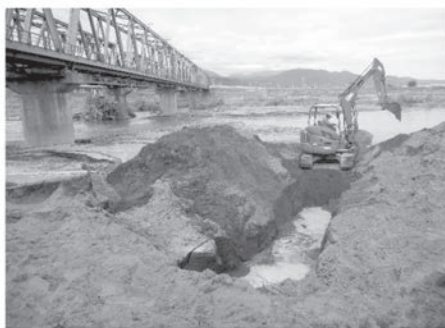
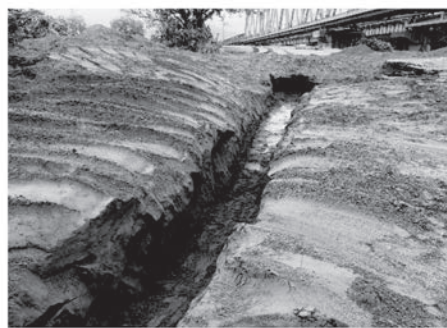
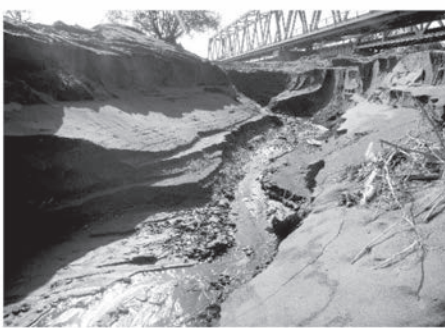
写真4 河川氾濫後復旧状況

施設が被災していなくても、水害発生時に問題なく放流が継続できるか、放流部の状態を把握し、想定される問題の発生時に対応できるよう準備しておくことが重要。
