# 病院の冷却塔に起因した レジオネラ症集団感染事例について

宮城県 大崎保健所 獣疫薬事班

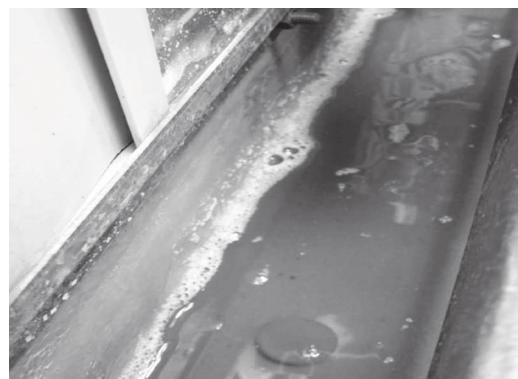
写真1 冷却塔内部

- 7月5日の採水検体から、6,800万及び9,700万CFU/100mLのレジオネラ属菌を検出
- 同検体の採水時に、冷却塔内部の水槽壁面のぬれり及び冷却水の濁りを確認(写真1)

また、冷却塔内部に藻が生えており、充填材にはスケールの蓄積があることを確認

立入時の聞き取りでは、「冷却水に汚れや藻が生えている状態でも、複合型冷却水処理剤を投与しているため、清掃しなくても問題ない」とX病院より回答があった。しかし、冷却水の検体採取時には、冷却塔内部水槽に生物膜と思われるぬめりも存在していたことから、レジオネラ属菌が繁殖しやすい環境が形成され、生物膜により処理剤が効きにくい状態になっていたと考えられた。

ハンドブラシによる清掃では充填材の両端をこする程度で、中心部分まで汚れを落とすことができないため、物理的清掃が不十分であったと考えられた。建築物における維持管理マニュアル<sup>4)</sup>では、充填材の物理的清掃の一般例として高圧ジェット洗浄で汚れを落とすことや、定期的な物理的清掃を行うとともに化学的洗浄を冷却塔の運転開始時と終了時に、運転中は殺菌剤を連続的に投入することが必要とされている。使用開始前に化学的洗浄を実施していなかったことにより、循環配管中の汚れを除去できていなかったことも発生要因の1つと考えられた。

物理的清掃による冷却塔本体のスケールや生物膜の除去の徹底に加え、殺菌洗浄剤の併用による化学的洗浄で、循環配管中の

生物膜の除去及びレジオネラ属菌の殺菌を行ったことで、レジオネラ属菌を除去することができたと考えられた。

レジオネラ属菌の特性についての説明や、建築物における維持管理マニュアル<sup>4)</sup>に則った物理的清掃方法の助言、X病院が使用していた複合型冷却水処理剤と併用できる殺菌洗浄剤を提案した。

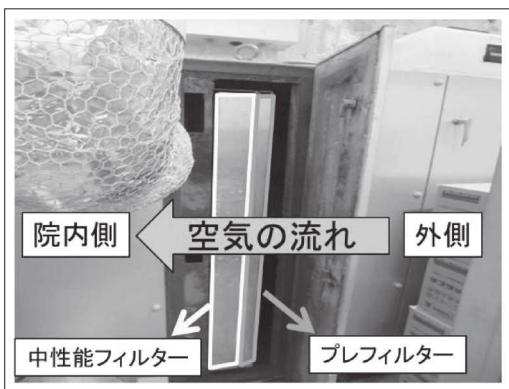
図1 外調機のフィルター

7月5日の外調機のフィルターを拭き取った検体の一部で、遺伝子検査陽性となった。

病院で使われていたフィルターは、JIS規格で中位径が1.6~2.3 μmの粒子を65%以上捕集できたものを使用していた。よって、試験粒子と同等またはそれ以下の粒子径のエアロゾルは外調機のフィルターを通過し、病院内へ拡散した可能性がある(図1)。  
※感染成立に適したエアロゾル径:1~5 μm<sup>6)</sup>、レジオネラ属菌の菌体サイズ:0.3~0.9 × 2~20 μm<sup>5)</sup>
