# 令和6年能登半島地震における 災害派遣保健師チームに参加して

島根県 食肉衛生検査所

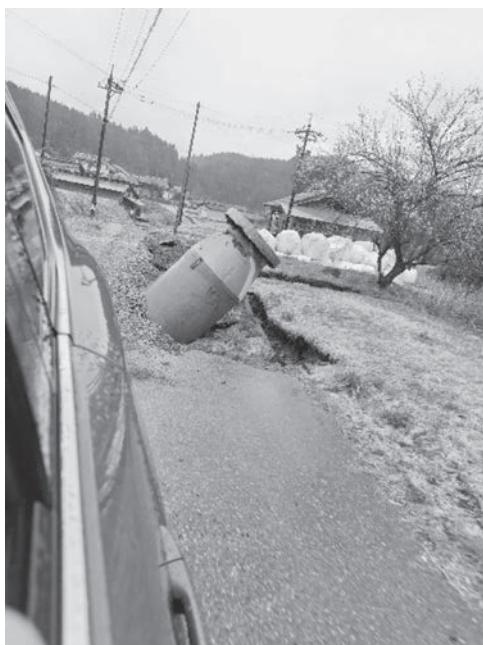
ロジは、保健師を車で安全に避難所や個人宅へ連れていかねばなりません。被災地の道路は波打ったり陥没したりしており、障害物もありました（写真1・写真2）。

写真1 液状化により浮き上がったマンホールは通行の妨げとなった

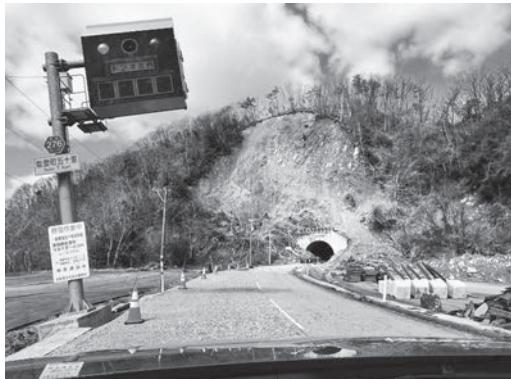
写真2 多くのトンネルで上部の土砂が崩れ落ちていた

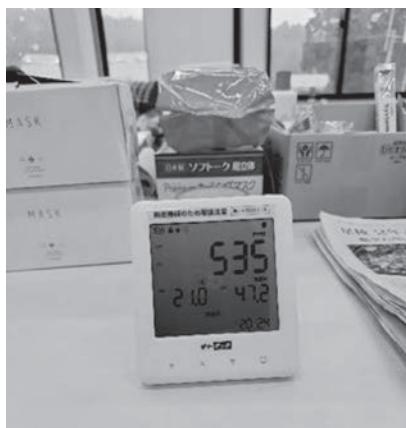
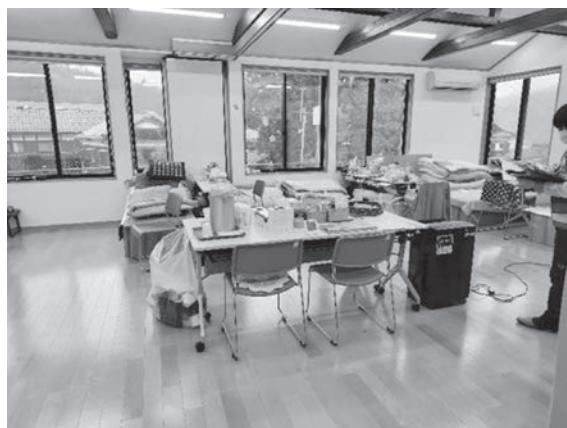
写真3 避難所居室のCO<sub>2</sub>濃度測定

写真4 避難所居室として使用されていた研修室の様子

して確認すると、CO<sub>2</sub>濃度535ppm、温度21.0℃、湿度47.2%でした（写真3・写真4）。建築物衛生法で定められている空気環境の基準（CO<sub>2</sub>濃度：1,000ppm以下／温度：18～28℃／湿度：40～70%）と比較し、適切に保たれていることを確認しました。

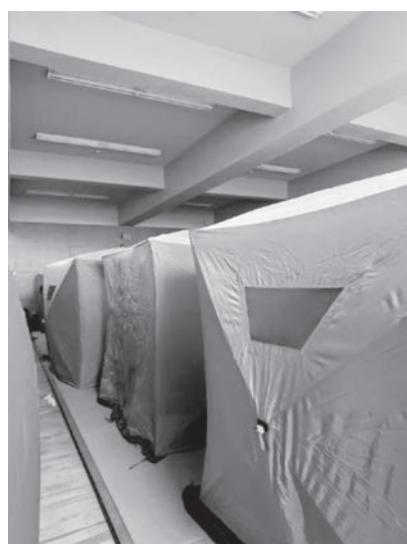
支援者用の施設（ベースキャンプ）<sup>\*4</sup>の衛生状態にも多くの問題がありました（写真5）。

写真5 ベースキャンプ居室内に並ぶテント

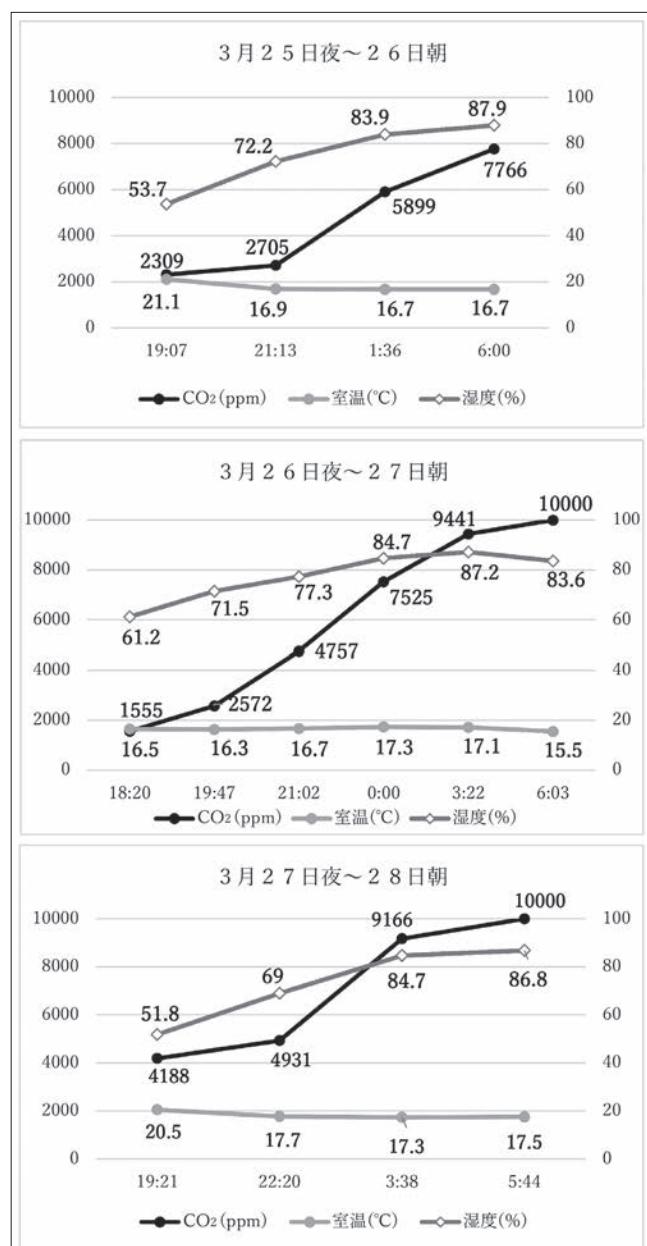
ベースキャンプでは、CO<sub>2</sub>濃度、温度、湿度を測定しました（図1）。常に締め切られており、換気不十分な室内のCO<sub>2</sub>濃度は非常に高く、測定上限値の10,000ppmに達

することもありました。これは、換気をしていなかったこと、夜になると石油ストーブを焚いていたこと、滞在者が多かったことが要因と考えられました。また、石油ストーブから出る臭いや粉じんの発生による空気の悪化も懸念されました。換気をしようと窓には網戸がなく、ムカデなどが侵

図1 ベースキャンプ滞在中のCO<sub>2</sub>濃度、温度、湿度の変化

被災者だけでなく、支援者の健康を守るために環境整備も重要です。ベースキャンプの空気環境改善、適切な温湿度管理、ルールの設定など、支援者が健康に活動できる環境づくりが必要です。

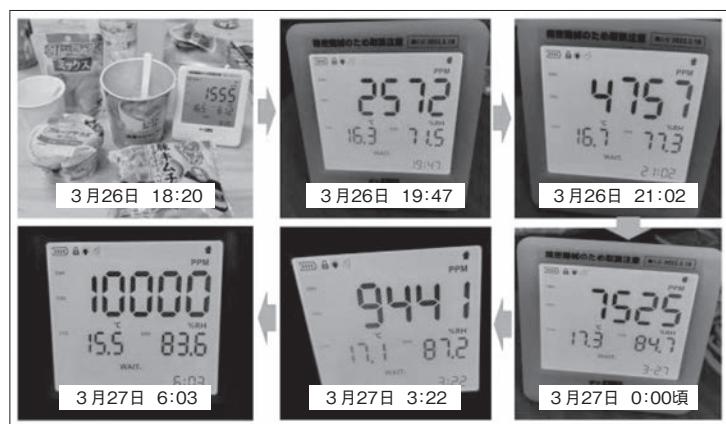
室内の温度は比較的安定していましたが、湿度は朝にかけて上昇し、80%を超えた(写真6)。この高湿度により、窓やドアには結露が発生し、カビの繁殖も確認できました(写真7)。

写真6 ベースキャンプ居室内のCO<sub>2</sub>モニター値の推移

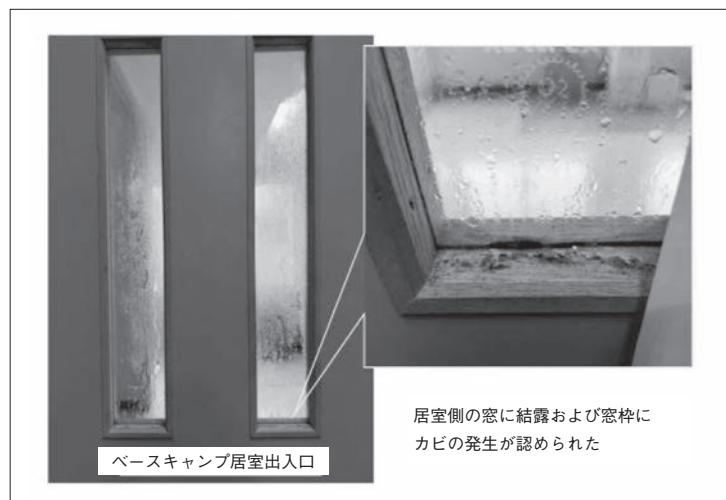
写真7 ドアガラスに発生した結露とカビ

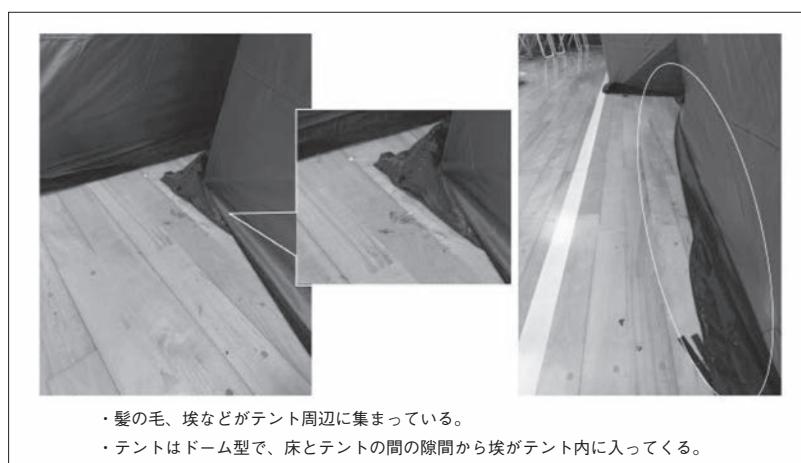
清掃ルールが設けられていなかったため、テントの周辺や部屋の隅に髪の毛や埃が集まっている状況が見られました(写真8)。

写真8 空気の流れや静電気等により集まったテント周辺の埃

これらの問題は、支援者の健康に悪影響を与える可能性があり、生活するうえでのルールを設けることは人の健康を守るためにとても大切なことだと気がついたとともに、早急な改善が必要だと感じました。注目されるのは被災者の生活や健康についてですが、被災地での生活再建には支援者の協力があってこそそのた
