[研究報告]

ビオトープの構築に関する基礎研究

Fundamental studies on a construction of biotope

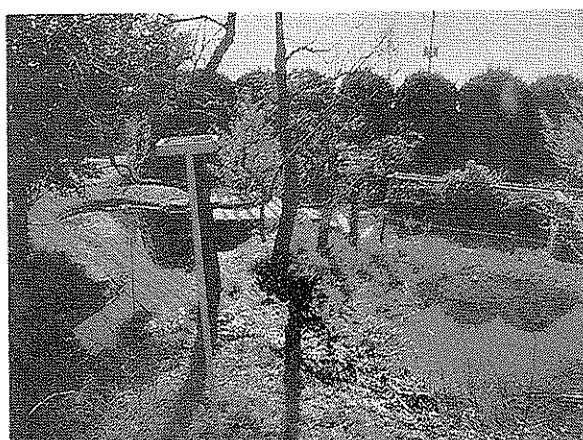
図-1 水辺ビオトープの例

本研究では池を中心とした水辺ビオトープ(図-1)²⁾を採用した。

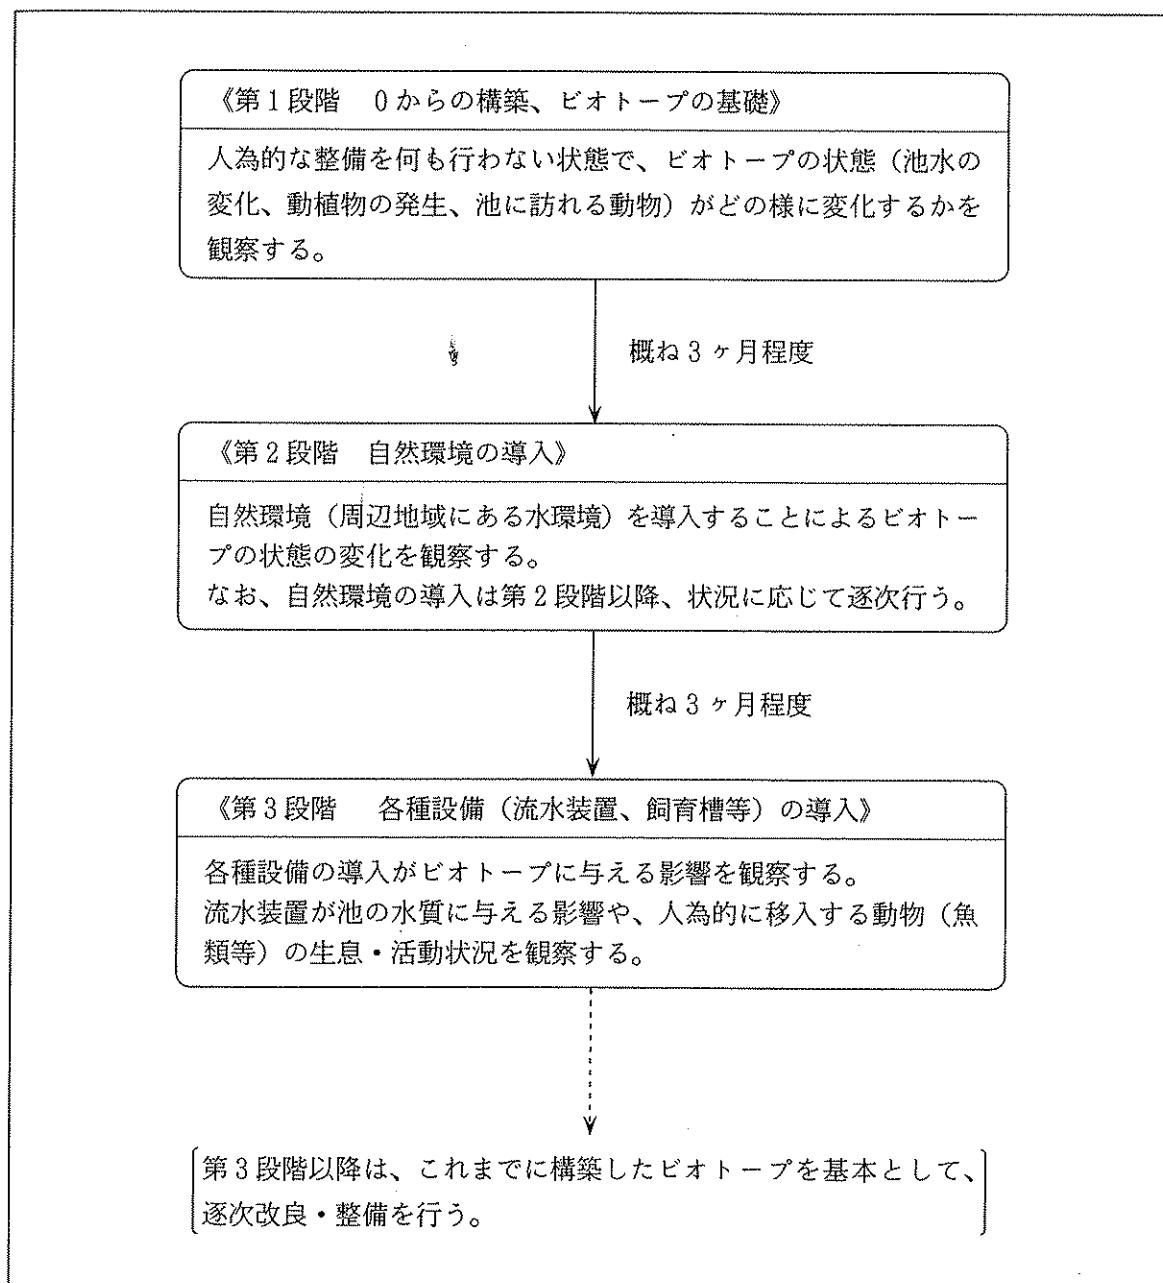
図-2 ビオトープ観察のフロー

調査内容は以下の4項目とした。

- ① ビオトープに構築される生態系

② ビオトープと外部環境との連続性

③ 人為的な動植物の移入によるビオトープへの影響、移入種の活動状況

④ ビオトープの維持管理手法

※ビオトープ観察のフローは図-2を参照

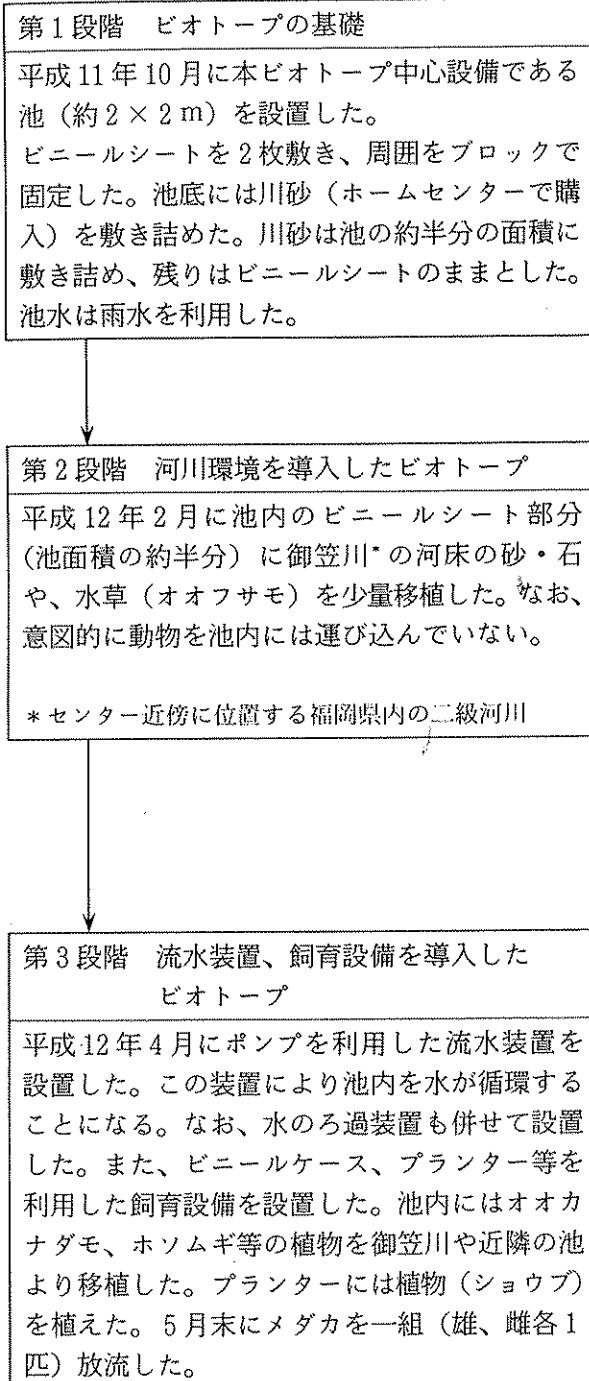
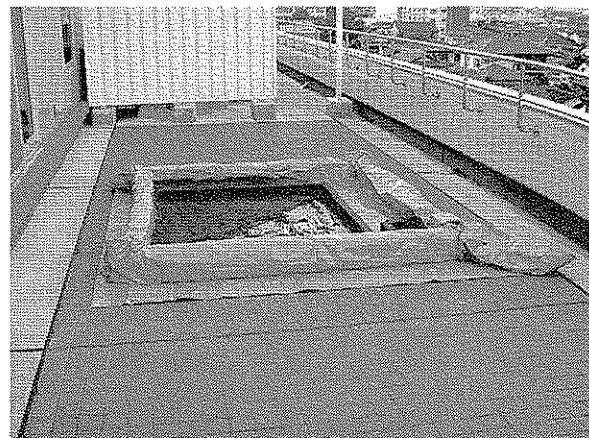
図-3 第1段階 ビオトープの基礎

- ・ビオトープは約 2 m × 2 m の正方形の池となるような形状とした。
- ・2重に敷いたビニールシートの周囲をブロックを用いて固定し、池の底部には砂、石等を敷き詰め水を注入した。
- ・池内には流水状態を作るため、ポンプを用いることで、水の循環設備を整備した。循環設備の中には水濾過装置を設置した。
- ・プランター、ビニールケース等の飼育設備を設置し植栽を施した。
- ・河川より水生植物を移植しているが、動物類を意図的に持ち込むことは避けている。但し、土砂や植物の中に混入してた動物については、これを排除していない。

観察期間中を通じて、池の状態にほとんど変化はみられず、池水が濁る等の外観上の変化もみられない。また、植物類や藻類の発生はほとんどみられない。

昆虫類を中心とした動物類についても、池を生息・生活環境として利用している様子はほとんどみられなかった。また、外部から訪れる昆虫類もみられなかった。なお、動物類の中ではカラスのみが池を水浴び場として利用していた。以後、カラスの利用は現在まで継続している。

研究期間中を通して、池の外観上の変化はほとんどなく、また、植物の生育もみられなかった。動物が池内を生活・生息の場として利用している様子もなく、外部から飛来するものも確認されなかった。

このように、屋上という環境では、単なる水場のみを維持しても生態系という観点での効果はほとんど期待できないと思われる。

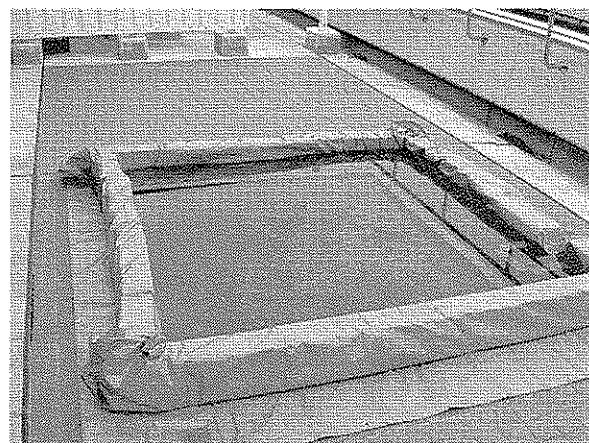
図-4 第2段階 河川環境を導入したビオトープ

御笠川の河床部や水草を池内に導入した。導入してすぐには何も変化はみられなかつたが、しばらくすると、トビケラ類の幼虫、ユスリカの幼虫、ボウフラ、貝類（サカマキガイ等）、ミジンコが確認された。河川から持ち込んだ土砂や水草に含まれていたものと考えられる。なお、外部環境からは、コバエ、カ等の小型の昆虫類が飛来してきた。

気温の上昇とともに藻類（アミミドロと思われる）が多量に発生した。これらも河川から導入した石、水草等に付着していたものと考えられる。また、外観上池水も少し濁ってきた。

第1段階の結果を受けて、ビオトープ内にセンター近隣にある御笠川の河川環境を導入した。導入した環境は河川の底砂・石、沈水植物（オオフサモ）である。

外部環境を導入することで、その環境がもとから保有していた生態系を、ある程度再現できることを確認した。しかしながら、導入後、そ

のビオトープに適した種のみ（例えば、貝類、ユスリカ等）多量に繁殖することが確認されたため、バランスのとれた生態系を構築するには、池内を更に多種多様な環境とすることや、捕食者等の食物連鎖を考慮した導入種の選定やそれらが誘因されやすい周辺環境の整備を行う必要があると考えられる。

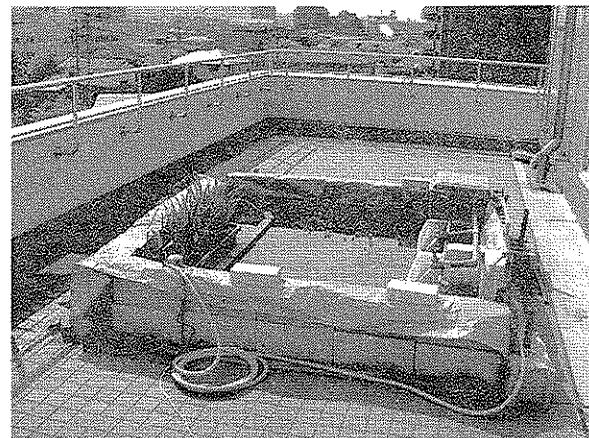
図-5 第3段階 流水装置、飼育設備を導入したビオトープ（全体像）

第2段階で確認できなかつた動物として、イトミミズ、ミミズ、ヒル、ガガニボの幼虫が確認された。新たにまた、ヤゴも抜け殻のみ確認した。なお、貝類については増加傾向にあり、幼生も含めると数100匹は生息している。外部から訪れた種としては、コバエ、カ、テントウムシ等の飛来が確認され、また、陸生昆虫としてもクモ、アリ等が確認された。

外観上、池水の濁りはみられないが、気温の上昇とともに藻類が多量に繁茂してきた。池内に自然に発生する現象に対しては、基本的に手を加えないが、藻類が水面のほぼ一面を覆う程繁茂し、池内の流水が阻害される様子がみられたため、流水を損なわない程度に取り除くことでこれに対応した。なお、繁茂する藻類や水草の枯死体は腐植質として動物の餌、住処になるため、全面的に取り除くことはしていない。

ポンプを用いて水を循環させることで、池内に流水状態を構築した。また、ショウブ、ホソムギ、オオカナダモ等の植物を池内に移植することで、より多様な環境とした。

池水の状態は、第2段階時に発生した池の濁りはみられなくなった。これは流水装置による影響と思われる。また、より多くの植物類を移植することにより、池内に多様な環境を構築した結果、第2段階でみられたものより多くの動物類が確認された。また、副次的な効果として大量の藻類が発生しており、藻類内を生活・生息環境とする動物（ガガボ、ヒル等）も確

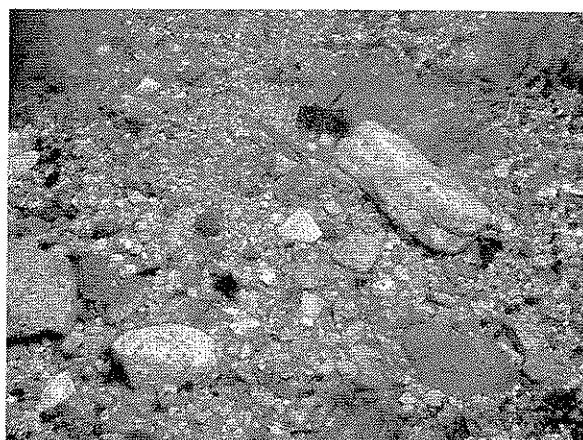
図-8 池内を泳ぐメダカ

人為的な動物の移入によるビオトープへの影響をみるために、移入種としてメダカを選定し（池内にユスリカが多量に発生することも念頭においた）、5月末にメダカを一組（オス・メス）放流した。メダカは数日のうちに産卵を開始し、以降、数週間に渡って産卵が継続した。なお、ふ化した稚魚は順調に生育しており、6月末には数10匹程まで増殖した。なお、外観上であるが、ユスリカの発生は少なくなったようみえる。

ビオトープにおける魚類の活動状況をみるとために、池内にメダカを放流したところ、活発に産卵を行い個体数も著しく増加した。メダカは、水草、藻類等が繁殖している水環境であれば、比較的悪い条件でも生存可能であるが³⁾、順調に個体数が増加したのをみても、本池はメダカの生息・繁殖に非常に適した環境であると考えられる（なお、メダカに餌を与えることは行っていない）。
