ドローンを用いた除染廃棄物等仮置場における検査、維持管理手法の開発

Maintenance of Capping Sheets at Temporary Storage Sites Using a Drone

本研究は、除染廃棄物等仮置場に用いられるキャッピングシートの破損部や破損する恐れのある部位を、ドローンを用いたモニタリングにより検出する手法について検討したものである。現地で発生しているキャッピング上部の雨水溜まりを再現するために模擬仮置場を作成し、歪ゲージを用いてキャッピングシートの歪みを実測した。その結果、キャッピングシート上面縁部において歪みが大きいことが分かり、縁部における傷等の特異部が存在する箇所を中心にモニタリングを行えば、効率的に異常を発見できると考えられる。また、ドローンの撮影画像から3Dモデルを作成することによって、模擬仮置場の変形状態把握や体積推定が可能であることが分かったが、雨水溜まりの水量の推定値は、水の屈折により実際の値より小さくなるため、画像解析を行う際には補正が必要であることが分かった。

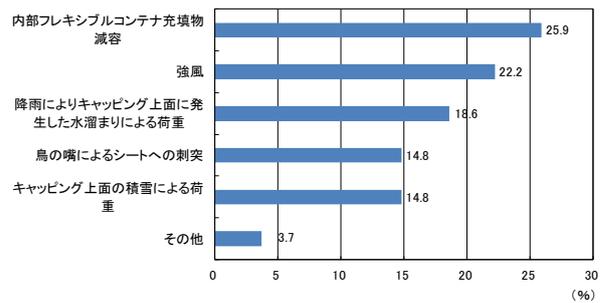
図-1 キャッピングシート破損の原因

キャッピングシート破損の原因としては、「内部フレキシブルコンテナバッグ充填物の分解等に伴う減容による変形、崩れ」によるものが25.9%と最も多く、次いで「強風」によるもの22.2%、「降雨によりキャッピング上面に発生した雨水溜まりによる荷重」によるもの18.6%、「鳥の嘴によるキャッピングシートへの刺突」によるもの14.8%、「キャッピング上面の積雪による荷重」によるもの14.8%、「その他」によるもの3.7%であった。「その他」としては、「減容化とガス抜き管貫通部の突っ張り」、「施工技能不足（過溶着、溶着不足など）」、「施工手順（重ね部の逆ラップ）」、「通気性防水シート（キャッピングシート的一种）層間構造の剥離」、「フレキシブルコンテナバッグ積込み形状の不良により引張」、「凍結融解の繰り返しによるキャッピングシート表面の引張・劣化」、「紫外線劣化」の回答であった（図-1）。

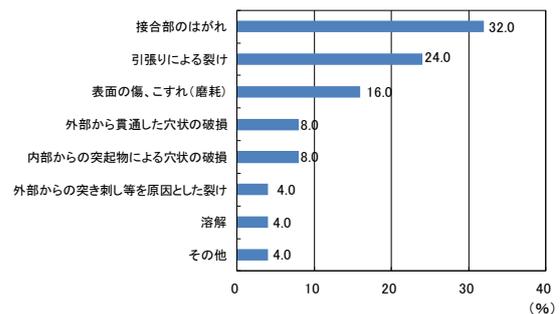
図-2 キャッピングシートの破損状況

キャッピングシートの破損状況としては、「接合部のはがれ」32.0%が最も多く、次いで「引張りによる裂け」24.0%、「表面の傷、こすれ（磨耗）」16.0%。「外部から貫通した穴状の破損」8.0%、「内部からの突起物による穴状の破損」8.0%、「突き刺し等を原因とした裂け」4.0%、「溶解」4.0%、「その他」4.0%であった（図-2）。

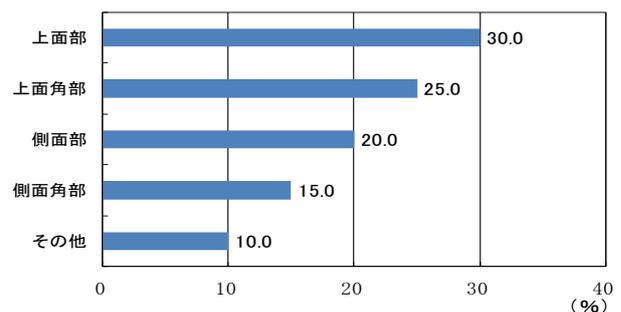
図-3 キャッピングシートの破損部位

キャッピングシートの破損部位は、「上面部」30.0%が最も多く、次いで「上面角部」25.0%、「側面部」20.0%、「側面角部」15.0%、「その他」10.0%であった（図-3）。

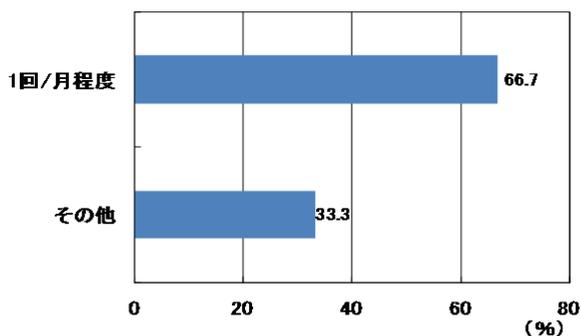
図-4 キャッピングシートの点検頻度

キャッピングシートの点検項目としては、2件の回答があり、目視によるものとドライバー等を用いた接合部の確認であった。キャッピングの点検頻度については、「1回/月程度」66.7%、「その他」33.3%であった。なお、「その他」の回答は、「頻度は決めていないが、強風、大雨、大雪後に点検を行う」、「実施していない」であった（図-4）。

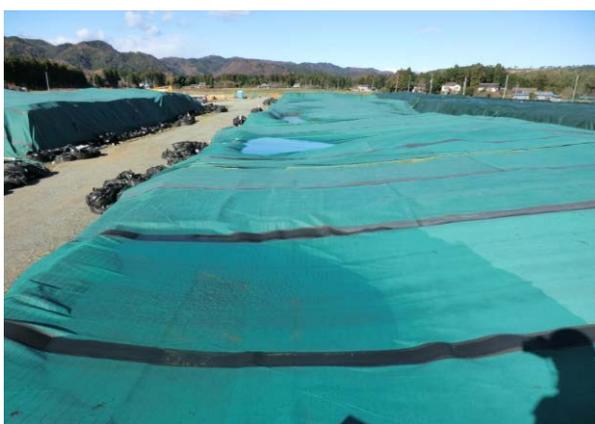
図-5 除染廃棄物等仮置場の様子

図-5は福島県楡葉町における実際の仮置場の写真である。本研究ではキャッピングシート上に発生する雨水溜まりを再現した実験を行うために、模擬仮置場を設置することとした。

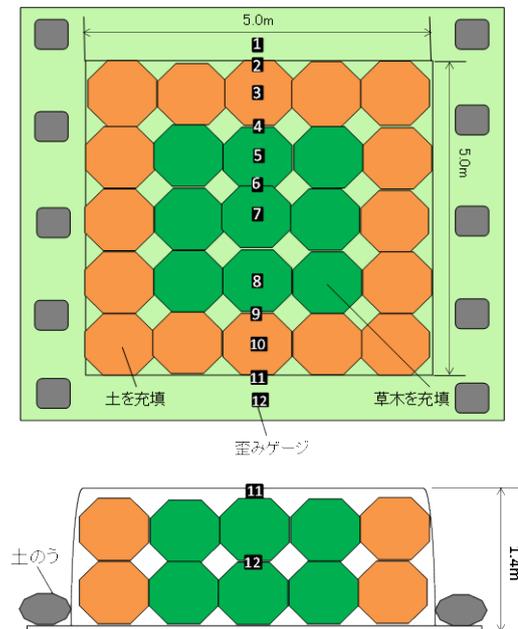
図-6 模擬仮置場

縦 5.0m×横 5.0m×高さ 1.4m の模擬仮置場を作成した。土を充填したフレコンバッグ 32 袋、草木を充

填したフレコンバッグ 18 袋を図-6 のように設置した。キャッピングシートは縦 9.0m×横 9.0m の大きさで、2.0m ごとに接合部があり、土のうで端部を固定した。歪みゲージ 12 本をキャッピングシートの裏面に設置した（図-6）。

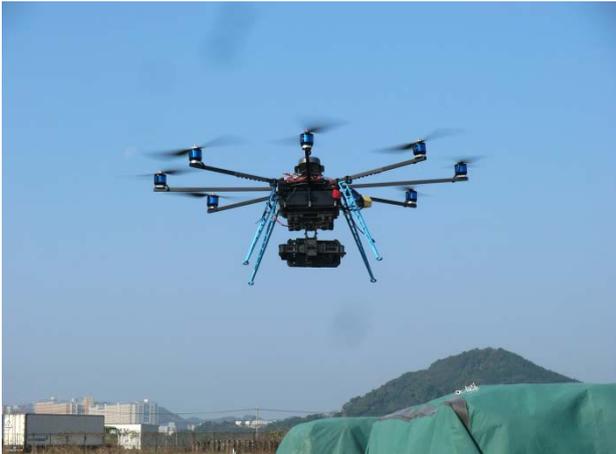
図-7 撮影に用いたドローン

ドローンを用いて高度約 20m から模擬仮置場を撮影した。模擬仮置場の撮影に用いたドローン（図-7）及びカメラ等の仕様は、表-1 のとおりである。撮影した画像を用いて SfM 解析により 3D モデルを作成した。SfM 解析とは対象物を様々な角度から何枚も撮影した画像から、特徴点（建物の角等の、ある画像における特徴的な点のこと）を追跡することで、パソコン上で 3 次元幾何（Structure）とカメラの撮影位置と角度変化（Motion）を同時に算出する技術のことである³⁾。

ドローン	製造者名	株式会社amuse oneseif
	名称	災害対応軽量仕様機
	重量	2500g
	外形寸法	990×990×350mm(プロペラを含まない)
	ローター数	8枚
操縦装置	製造者名	Graupner SI
	名称	mz-24 HOTT Transmitter
	周波数帯	2.4~2.4835GHz
	モジュール	FHSS
	出力	100mW
カメラ	型式	DMC-GX7
	撮影素子	4/3型Live MOSセンサー
	カメラ有効画素数	1600万画素
	記録画素数	4592×3448ピクセル
	レンズ	14mm

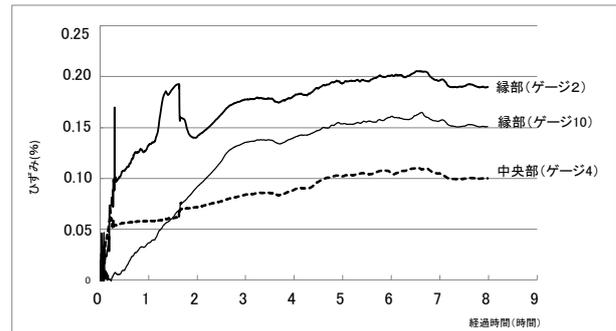
図-8 雨水溜まり再現時の歪み変化

注水開始後から約8時間計測した歪みは、図-8のとおりである。キャッピングシート上面中央部に再現された雨水溜まりの中央部に位置する歪ゲージ4とキャッピングシート上部に位置し、模擬仮置場の法肩や雨水溜まりの肩部である上面縁部に位置する歪ゲージ2と10はいずれも注水終了後、時間経過とともに歪みが増加したが、キャッピングシート上面中央部に位置する歪ゲージ4より上面縁部に位置するゲージ2と10の値が大きくなっている。したがって、草木等の有機物の分解によるフレコンバックの変形により仮置場に雨水溜まりが発生した場合、キャッピングシート上面縁部の歪みが増加し、この部

位でのキャッピングシートの破損リスクが最も高くなるものと考えられる。

以上の結果より、雨水溜まりが発生した仮置場においてキャッピングシート上面縁部の歪みは他の位置よりも大きく、この部位での破損リスクが高いといえ、キャッピングシート表面に傷等の特異部が存在すると、キャッピングシートの破損リスクは更に高まると考えられる。したがって、今後、仮置場の維持管理を行うにあたり、キャッピングシートの上面縁部における傷等の特異部が存在する箇所を重点的に監視すれば、迅速に異常を発見でき、キャッピングシートの修復等の対応が可能になると考えられる。また、ドローンの撮影画像による3Dモデルを作成することによって、模擬仮置場の変形状態の把握や体積推定が可能であるが、雨水溜まりの水量の推定値は、実際の値より小さいので、補正が必要である。

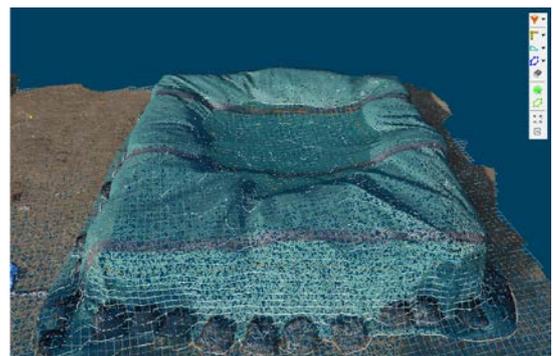
図-9 模擬仮置場の3Dモデル

模擬仮置場の変形の把握及び体積と上面部に発生する雨水溜まりの水量の推定を行うため、ドローンによって撮影した画像を用い3Dモデルを作成した(図-9)。この結果、模擬仮置場の体積は、38m³と推定され、実際の体積の値(37m³)とほぼ等しかった。一方で、雨水溜まりの体積は、およそ1.3m³と推定され、実際の水量の値(2.2m³)と比べて過小となった。これは水の屈折による誤差だと考えられ、画像解析を行う際に補正を行うことが必要である(表-2)。
