ごみ焼却炉ボイラ管の 高温腐食に関する調査研究*

Investigation on Fire-side Corrosion of Boiler Tubes in Waste-To-Energy Plants

キーワード：高温腐食、腐食速度、ボイラ、ごみ発電、過剰酸素濃度

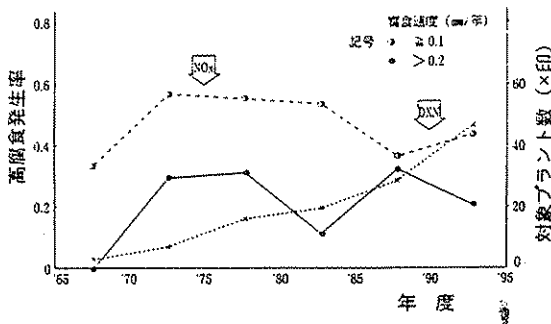
① 時系列的变化 (図1): 運転開始年度を基準にして5年ごとの推移を見ると、高腐食発生率と稼働開始年度との間に直接的な関係は認められない。

図-1 高温腐食発生率の推移

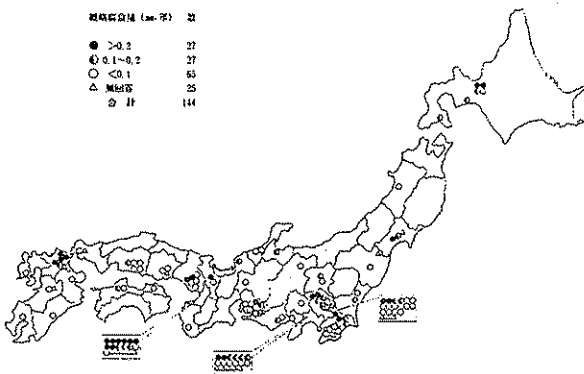
② 地域的分布 (図2): ボイラ蒸気条件等の如何に拘わらず、高腐食発生が一部地域 (関西、北九州、北海道) に偏在している。これはごみ収集方法の差に伴うごみ質の差が影響している可能性があるものと考えられる。

図-2 ごみ焼却炉ボイラ水冷壁管腐食速度の地域分布

一方腐食速度はごみ質(Cl、重金属)の影響を受けるから、上記腐食速度推定法を適用するにはその修正が必要であるが、このデータが整っていることはむしろまれである。従って実用的な立場からは、これに代わるいわゆる代用機能としての適切な指標を見出すことが予測精度向上の鍵である。前出図2に示すとおり、高腐食発生の確率が地域的に偏在していることに着目すると、ごみ分別収集形態の差、換言すれば、Cl及び重金属含有量と相関があると見なすべきであり、且つ高発熱量のため局所酸素濃度の不足を招来しやすいごみ中のプラスチック分が、この点で有力な候補となりうるものと考えられる。

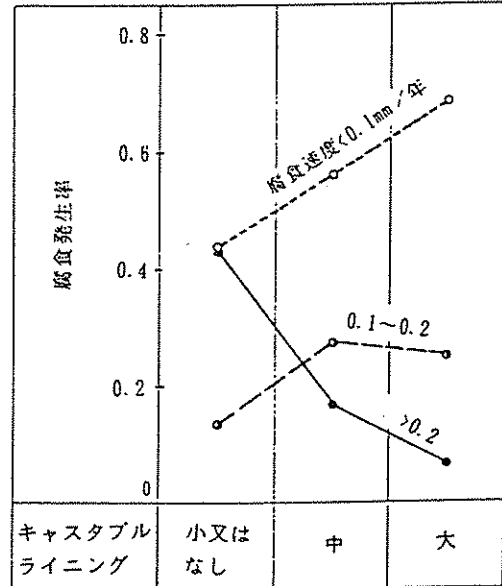
③ 水冷壁のキャストブル保護による効果 (図3): 各腐食支配因子と腐食速度の間に強い相関を見ることができなかったが、どの因子も腐食速度

の最大値との間にはある程度の相関を示している (3-2 参照)。このことは、水冷壁の保護対策や燃焼条件の改善によって腐食抑制が可能であることを示している。即ち、水冷壁保護のライニングが適切であれば 0.2mm/年 を超える高腐食の発生割合は 10%未満となっている。

図-3 キャスタブルライニング範囲と腐食速度の関係

して海外プラントA、B、Cの場合は、蒸気条件が高圧のためメタル温度が300℃前後となっており、且つフラフRDF浮遊燃焼のため空気過剰率が低く、その上に水冷壁保護対策を採っていなかったため高温燃焼火災(約1200℃)からの直接放射を受けた結果、腐食速度は1mm/年前後と、一段と高い値となっている。なお、これらA、B、Cプラントではいずれも腐食発生後改造を行い、Niベース超合金の溶接肉盛りまたはSiCキャストブライニングにより腐食抑制を達成したとしている。いま、キャストブライニングの範囲(図3参照)の大小と、ライニング域出口直上部のガス温度 t_g を概略対応させて表4の如く表現できるものとする、低圧から高圧までの広範囲のボイラで、腐食速度の実態が図15から求められる推定値と概ね一致していると見ることができる。

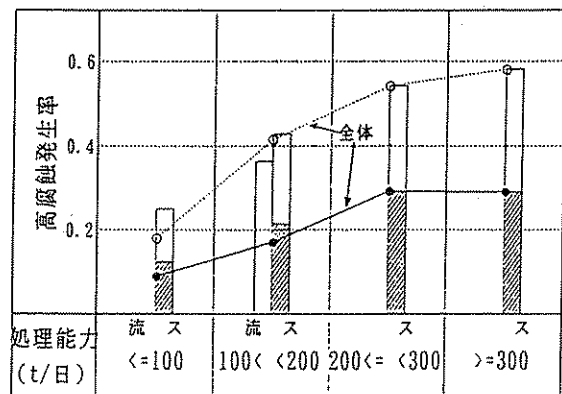
ごみ処理能力と腐食速度の関係を図4に示す。これを見ると 100t/日 以下の小型炉で腐食が少ない点特徴的である。小型炉の場合一般に圧力の低いボイラが多いことが一つの要因になっていると考えられる。

図-4 ごみ処理能力と腐食速度

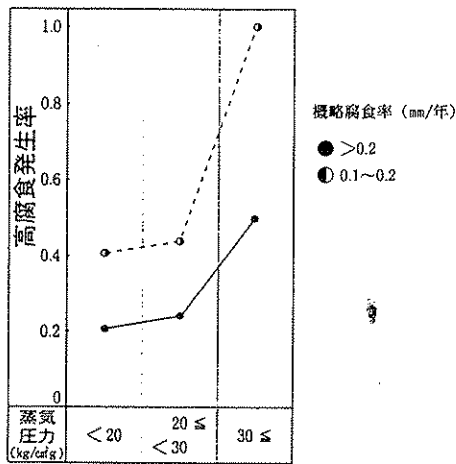
国内のごみ発電ボイラは、高温腐食防止の立場からそのほとんどが低圧であり、今回回答を得た 119 施設のうちでも 30kg/cm² 以上のものは 2 施設、25kg/cm² 以上としても 8 施設にとどまる。したがって高圧における統計値としての信頼性の向上については今後の高圧ボイラの多数実用化を待つ必要がある。高腐食発生率と蒸気圧力の関係を図 5 に示す。データ数が少ないものの蒸気圧力が 30kg/cm² 以上のものでは腐食速度の増大が認められる。

図-5 蒸気圧力と腐食速度

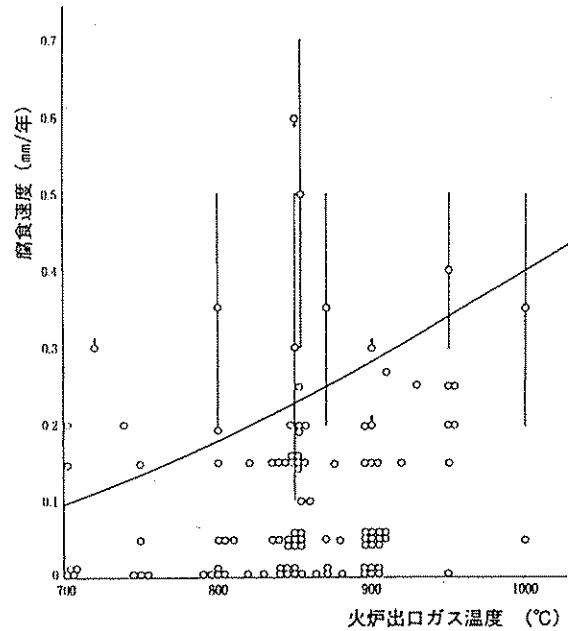
火炉出口排ガス温度は、施設によって定義が異なっており、また通常変動幅も大きいことから正確に把握することは困難である。ガス温度の概略値と腐食速度の関係を図 6 に示す。この図からも両者には一見ほとんど相関が見出せない。

図中の参考線は、管壁温度を約 250℃、付着飛灰中の重金属 (Pb、Zn) 濃度を約 2% 程度の標準的低圧ボイラとした時の炭素鋼の高温腐食速度に関する一つの予測線¹⁾を示している。データのばらつきは大きいものの調査結果は概ねこの予測線を最大値としてそれ以下に収まっている。

図-6 火炉出口ガス温度と腐食速度の相関

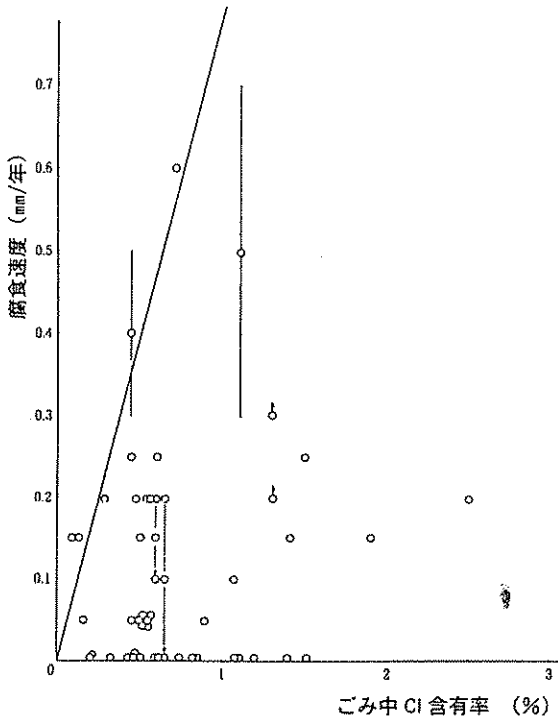
パラメータとして Cl の影響を云々するだけのデータ数には及ばないが、各施設における Cl の最大値と腐食速度との関係を単純にプロットすると図 7 のとおりである。この図においてもデータの分散は非常に大きく、一見両者の相関は認めがたい。しかし、Krause²⁾の報告における腐食速度と Cl 含有率との関係を、メタル温度を 250℃として単位換算の上図中に参考線として示すと、Cl についても実炉における腐食速度はこの基礎実験結果を最大値として分散していることがわかる。即ち、腐食速度は Cl 含有率に左右されるが、実炉ではキャスタブルライニング保護対策により腐食が抑制された結果と推定される。なお、ここで Cl 含有率の変動幅は広範囲に及んでいるが、本図にプロットした Cl 値はその最大値であることを考慮して、参考線は Krause の実験結果における Cl 値を 2 倍に設定して表してある。

図-7 ごみ中Cl含有率と腐食速度の相関

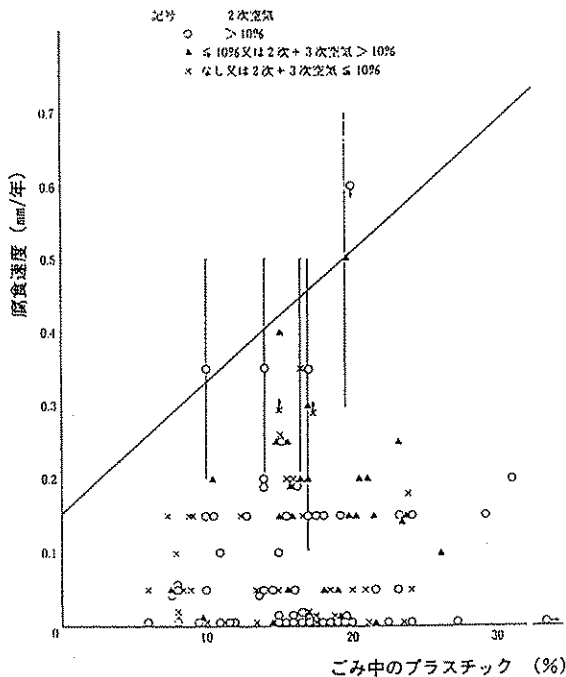
一方、プラスチックは、上記 Cl と重金属成分の有力な供給源であるから、腐食速度とプラスチック成分との相関が得られれば、腐食速度を事前に予測する安直な一つの手だてとなりうることに着目し、図 8 にこの相関を示した。本図でも、データは今まで見てきた各腐食影響因

子と同じく広範囲に分散しているが、最大値との間には或程度の相関が見出だされることから、腐食に及ぼすCl及び重金属の影響を間接的に示しているものと考えられる。

図-8 ごみ中のプラスチックと腐食速度の相関

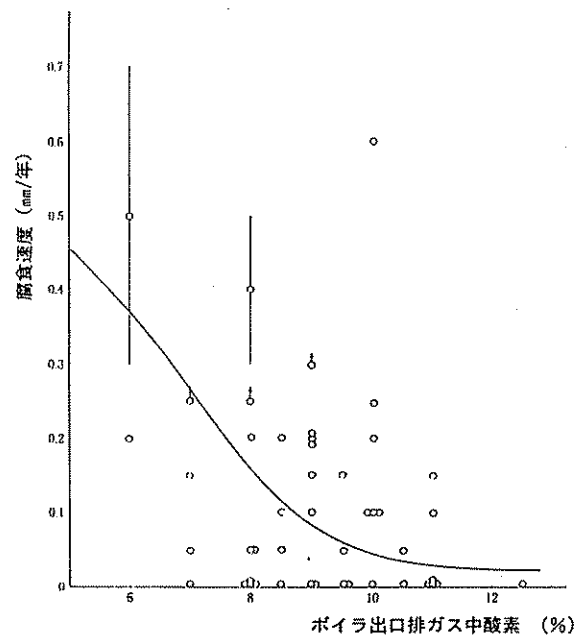
過剰酸素のデータとして重要な値はボイラ出口の酸素濃度であるが、この値は計測されていない例が多く、今回回答を得られたのは119施設中47施設であった。ボイラ出口の酸素濃度と腐食速度の関係を図9に示す。これをみると酸素濃度の増加に伴い腐食速度が低下する傾向が認められる。なお、排ガス中の過剰酸素濃度の低下が鋼の高温腐食を助長するとする占部らの報告³⁾をもとに腐食速度の概算値を参考線として示したが、概ね今回の調査結果の中央値を示していると見ることができる。

図-9 排ガス中過剰酸素と腐食速度の相関

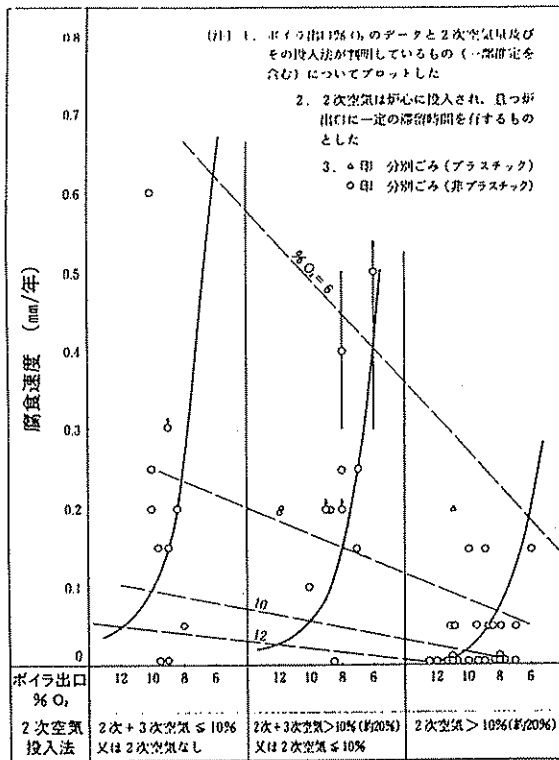
過剰酸素が腐蝕抑制に有効であることに加えて、2次空気の送入手法が、特に低酸素において効果的であることが判った(図10)。

図-10 腐食速度に及ぼす燃焼空気の投入量および投入法の影響

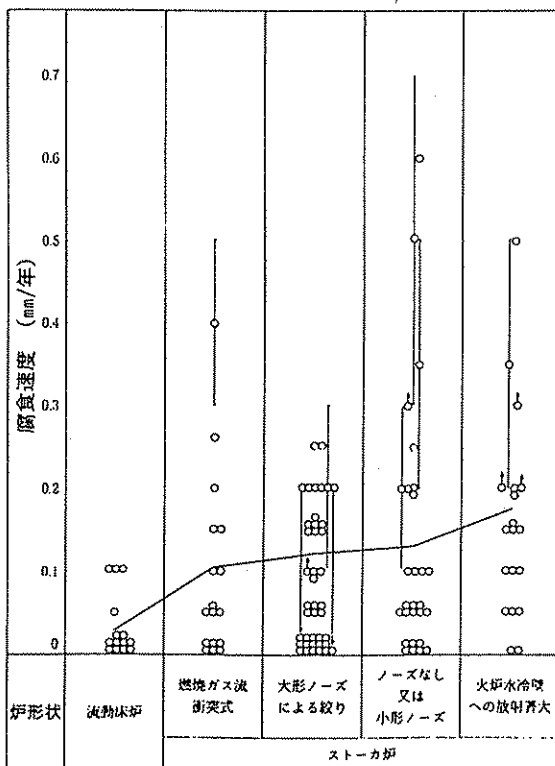
火炉形式を流動床式とストーカ式に大別し、更にストーカ式の炉形状を火炉内放射の遮断効果の大小で4群に分けて腐蝕速度への影響を見たのが図11である。放射の断熱効果が大きい程僅かながら腐蝕が軽減される傾向が見られるものの、有意な差があるとは言い難いのに対し、流動床炉では腐蝕が極めて軽微であるのが特筆される。また、水冷壁の熱流束に代わる指標と

図-11 炉形状と腐食速度の相関

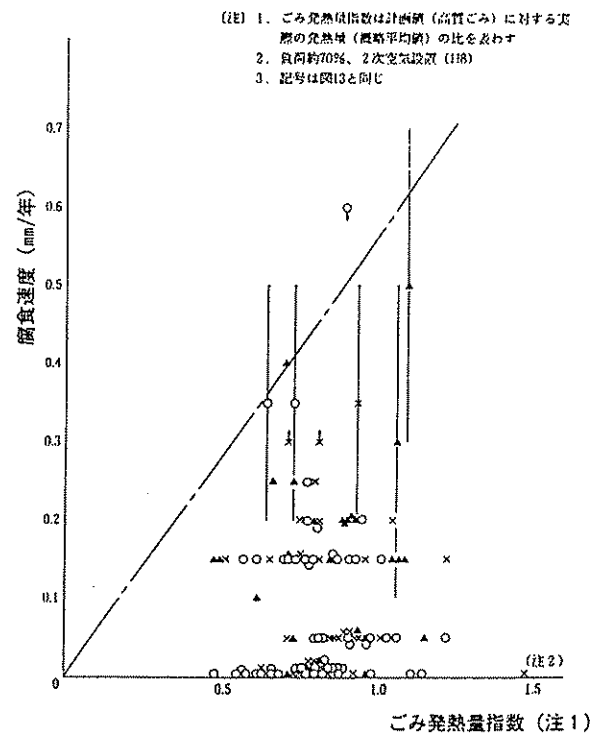
ごみ発熱量については、発熱量自体ではなく当初の計画値(高質ベース)に対する比として捉えるべきと考えられるので、これを「発熱量指数」として腐蝕速度との相関を見たのが図12である。

図-12 腐食速度に及ぼすごみ発熱量の影響

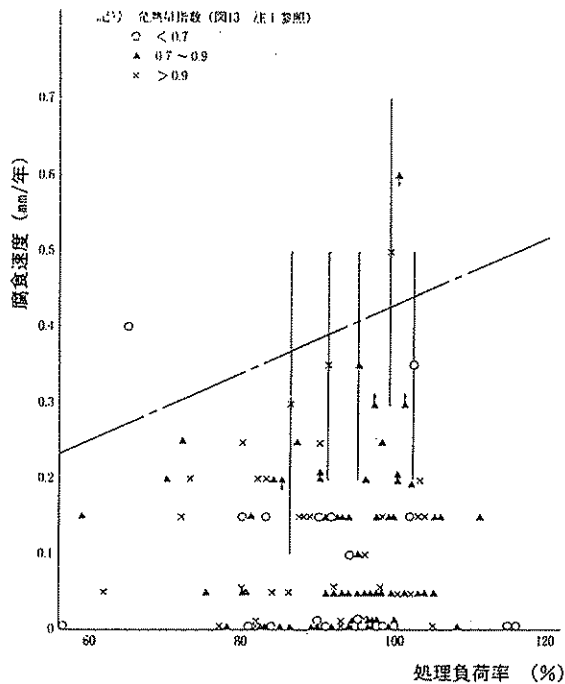
また同様に処理負荷率について見たのが図13である。いずれも前項同様最大腐食量との間にはある程度の相関が見られる程度である。発熱量や処理負荷率の変化は、周囲ガス温度乃至は過剰酸素濃度の変化を伴い、これを通じて腐食速度に影響を与えるためと考えられる。

図-13 処理負荷率と腐敗速度の関係

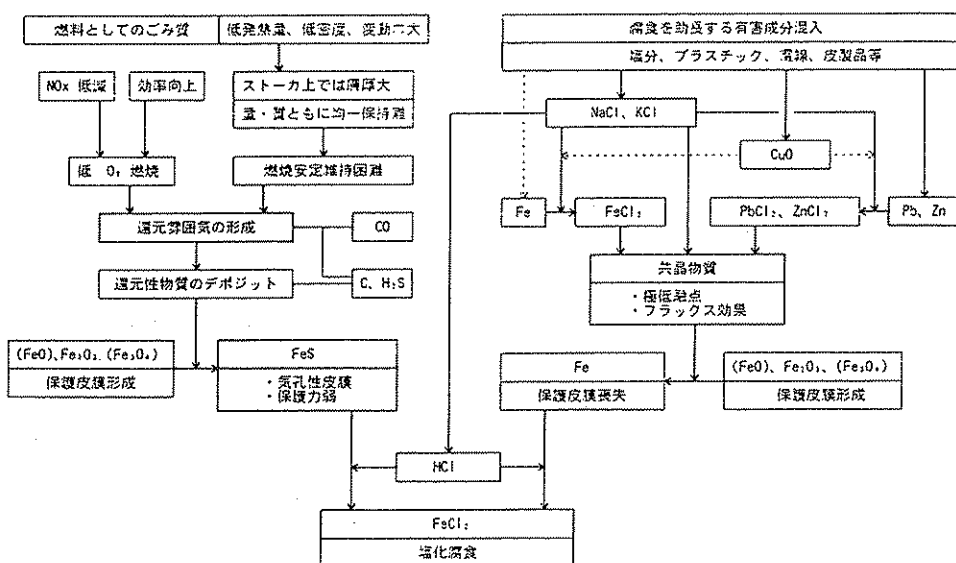
ごみ焼却炉ボイラ伝熱管の高温腐食は、様々の要因の複合による複雑な反応の結果であり、Krause 等によってそのメカニズムが提唱されている。ここではプラント C に関する報告者である French の説明を図に表現すると図 14 に示すとおりであり、(1) 還元雰囲気と、(2) 重金属塩化物のフラックス効果による金属酸化物（保護膜）の消失が、腐食進行の二つの大きな原因であるとしている。即ち本図の左半分については過剰酸素が、右半分についてはごみ（ひいては燃焼ガス及び付着飛灰）中の Cl と重金属（特に Pb、Zn）が重要な腐食助長因子である。このことは前出実態調査結果で、酸素不足とごみ質が腐食助長の主役とする見方と一致している。これら化学的条件に対して、一方では物理的条件として腐食環境を決定付けるのが温度であり、設計上の選択肢である「温度」を変数として腐食速度を整理することができれば、腐食速度推定に有効な手段となるものと考えられる。

図-14 ごみ焼却炉ボイラ伝熱管高温腐食のメカニズム

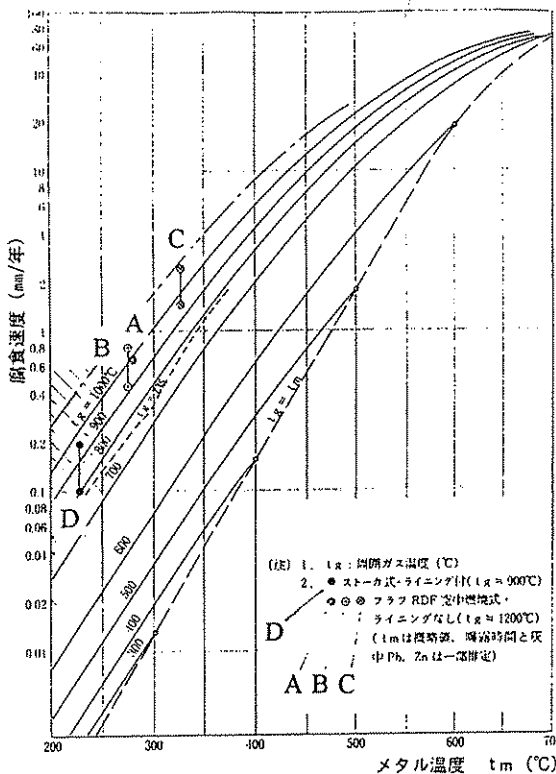
ごみ燃焼排ガスまたはこれを模擬した人工ガス(及び人工灰)による多くの腐食試験結果がある。筆者らはこれらを総括し、腐食速度推定のための一つの方法として、腐食速度をメタル温度と周囲ガス温度の関数として表すことを提案している¹⁾。ここで、腐食速度を年率の減肉量と定義し、これが暴露時間の平方根に逆比例するものと仮定し¹⁾、8000h/年と見て年率に換算して表したのが図15である。なお、付着灰中の重金属については、その含有量が不明の場合も含まれているが、平均的重金属量として4%を採り、含有量と腐食速度がほぼ比例するとの仮定の下に作成してある。

また、図15には上記3-1、3-2、3-3の調査結果、すなわち海外プラントの事例を含めてプロットしてある。国内施設のボイラでは119プラントの殆どでメタル温度が230℃前後の範囲内にあり(図中斜線部)、これを超えるものはそのうち10プラントに満たないことに加え、殆どのボイラには水冷壁保護のキャストブライニングが施されていることから、過半の施設において腐食速度は0.1mm/年を下回る結果となっている。これに対

図-15 実炉における高圧ボイラ火炉水冷壁管の腐食速度
