【技術報告】

都市ごみ焼却施設の耐震設計上の留意点

Notes on earthquake-proof designing method for incineration plants focussing on
earthquake countermeasures

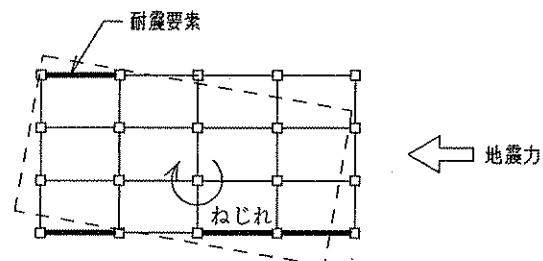
図1 耐震要素の偏在

- ・平面的な耐震要素の偏在は地震水平力の分散を阻害したり、建物全体をねじれ易くする。傾斜地等の建築建屋の柱の長さに大きな差がある場合、水平剛性の分布に偏りが生じ耐震性能が落ちることになる。(図1参照)

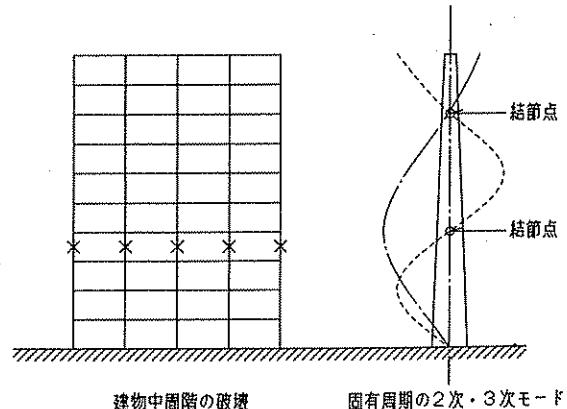
図4 中間階の破壊と固有周期

阪神大震災では7~10階建の、所謂中高層建物が中間階で剪断強度不足による座屈が生じ圧壊した現象が煙突にも当てはまると考えられる。レベル的には固有周期の2次モードの結節点当たりが弱い場所になると思われる。この付近に位置する部分は、通常の断面でより剪断強度を上げる工夫が必要と考えられ、フープ筋密度を密にするとともに、高強度の補強筋を用いるとかの配慮が必要となる。(図4参照)

建物中間階の破壊 固有周期の2次・3次モード

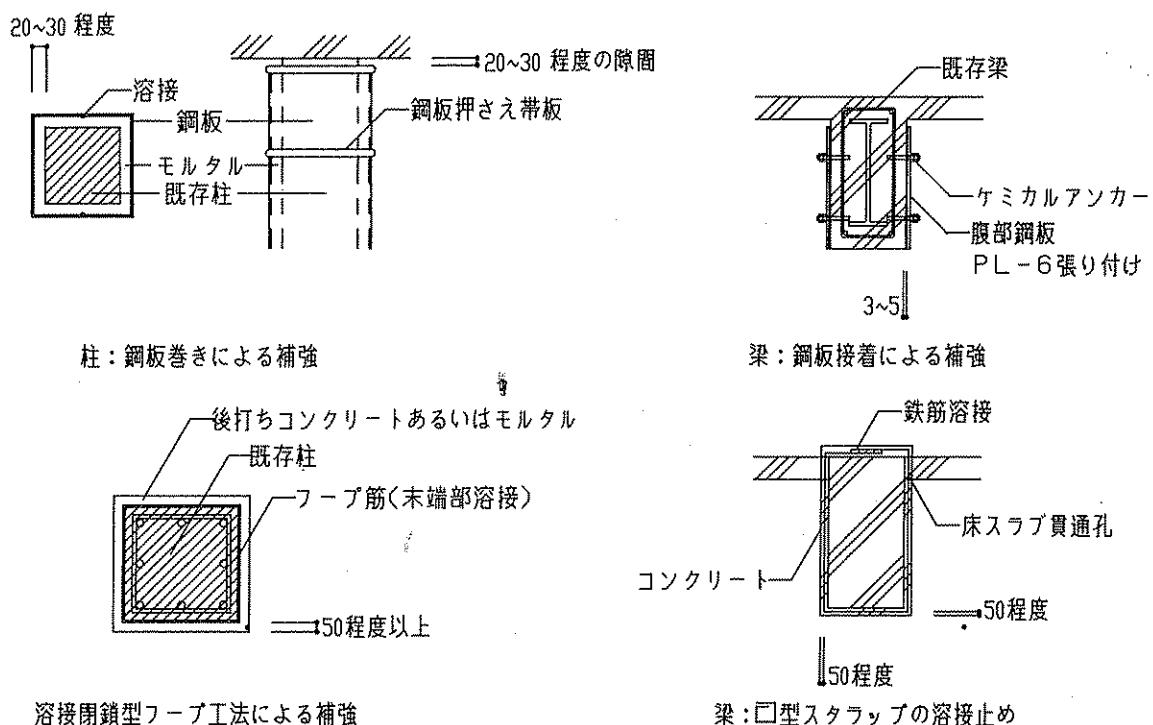
図6 曲げ耐力の不足に対する補強

S造の場合は鋼板や部材を溶接接合で付加することで、比較的容易に曲げ耐力アップの補強が行える。(図6参照)

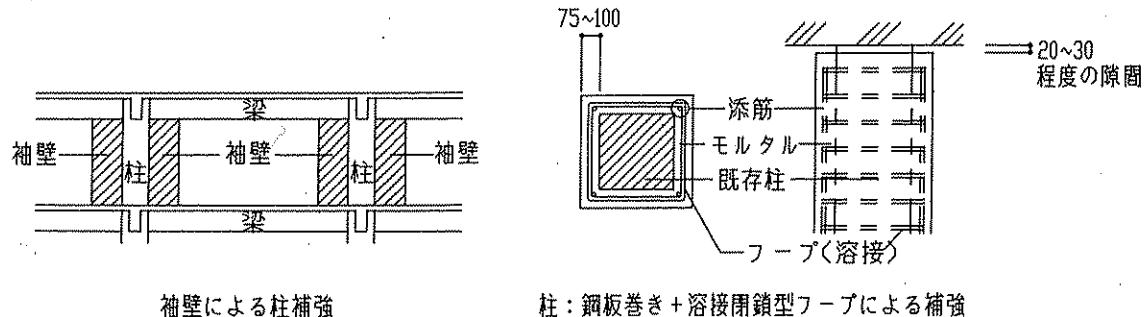
図7 断面形状のアップによる補強

げ及び剪断耐力の不足を補う方法。これは一番基本的な補強方法であり、確実でもある。この方法にプラスして鋼板を巻付けることも行われる。(図7参照)

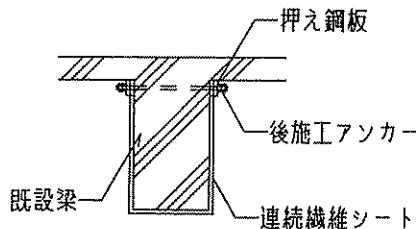
図8 炭素繊維シート等による補強

炭素繊維シート等を柱梁に巻付けることで、コンクリート部材の拘束効果を高め剪断耐力及び軸耐力の上昇に寄与し、部材の破壊モードを剪断破壊型から曲げ破壊型に変えることを目的としている。(図8参照)

梁：連続繊維シートによる補強

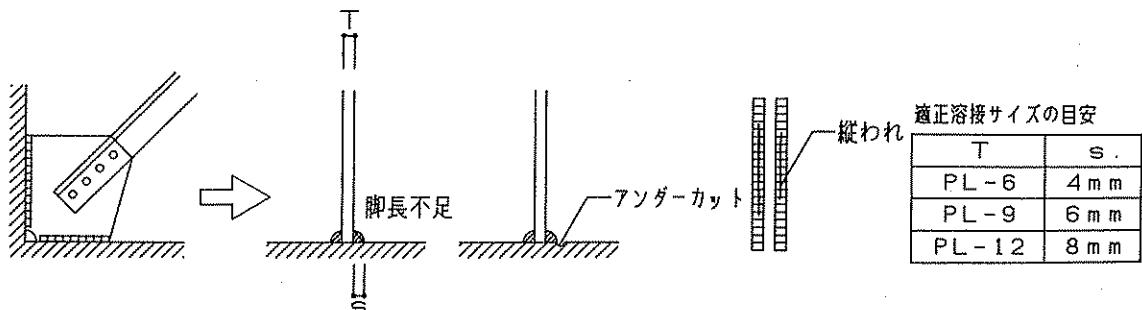
図9 プレース端部の溶接性の確保

- ・対策：溶接強度不足の場合は追加溶接を行い、溶接施工の不良については、再溶接を行う必要がある。(図9参照)
- ⑥ ブレース端部のボルト耐力不足
ボルトの耐力不足、つまりは本数の不足が生じている場合が多いので、この点の確認が必要である。
- ・対策：ガセットプレートとブレースを溶接し、ボルトの耐力不足を溶接で補う。(図10参照)
- ⑦ ブレース端部のボルトはしあきの確認
ブレース端部での溶接やボルトの耐力に問題がない場合でも、ボルトのはしあきが不十分であると、ボルト群が母材から引きちぎれる破断現象が生じるので、この点の

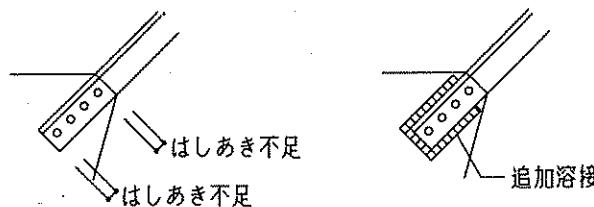
図11 ブレース端部のボルトはしあきの耐力不足

ボルト径	適正はしあきの目安
M12	25 mm
M16	30 mm
M20	35 mm
M22	40 mm

- 確認も必要である。
- ・対策：ガセットプレートとブレースを溶接し、ボルトの耐力負担割合を低減し、ボルトのはしあき部への負担を減らす。(図11参照)
- ⑧ 梁端部の突合せ溶接部の確認
梁の上下フランジを柱に突合せ溶接する場合、梁のウェップに溶接線の重複による応力集中等を避けるため、スカーラップと呼ばれる断面欠損を設ける必要がある。しかしながら、この部分で梁柱の破断現象が近年の地震で発生しているので、慎重な現場調査が必要である。
最新の考え方はノンスカーラップ工法と称してスカーラップを設けずに、若干の溶接

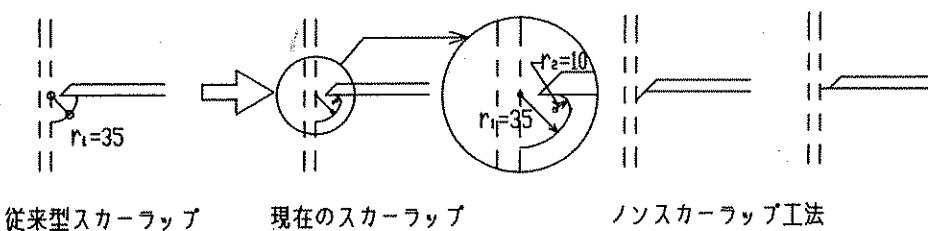
図12 スカーラップ形状

・対策：溶接部の内部欠落を超音波探傷検査で行う。しかしながら、耐震診断でここまで行う例はほとんどないのが実状で、行う場合は、まず部材の余裕度を確認して、余裕度のないあるレベルのものについて実施することが現実的か。（図12参照）
